പാറമട അനോഷ്ടണ റിപ്പോർട്ട്

- സുചന: 1) 25-05-2013 തീയതിയിലെ ഡിസാസ്റ്റർ മാനേജ്മെന്റ് റവന്യൂ - കെ.വകുപ്പിന്റെ നിന്മുള്ള 26045/കെ1/2013/ ഡി.എം.ഡി നം.കത്ത്.
- 2) 25-05-2013 തീയതിയിലെ ലാറ്റ് റവന്യൂ കമ്മീഷണറേ റിൽ നിന്മുള്ള എൽ.ആർ (എച്ച് 2)/18732/2013 നം. കത്ത്.

മേൽ സുചന പ്രകാരം പത്തനംതിട്ട ജില്ലയിലെ അത്തിക്കയോ വില്ലേജിലെ ചെമ്പൻമുടി എന്ന സ്ഥലത്ത് ശക്തമായ മഴയിൽ ഉണ്ടായ മലവെള്ളപ്പാച്ചിലുമായി ബന്ധപ്പെട്ട് ഉണ്ടായ മണ്ണിടിച്ചിലിന്റെ അടിസ്ഥാന തതിൽ ഡോ:കേശവ് മോഹൻ, ഡയറക്ടർ, എൽ.എൽ.ഡി.എം; ഡോ.ഗൈവർ എൽ. കുരുംകോൻ ഹൈ, എച്ച്.വി.ആർ.എ സെൽ, ഡോ. വിജിത്.എച്ച് ശാസ്ത്രജ്ഞൻ, എച്ച്.വി.ആർ.എ സെൽ എന്നീ വിദഗ്ദ്ധ സംഘം 01-06-2013-ൽ സംഭവ സ്ഥലം സന്ദർശിക്കുകയും സ്ഥിതിഗതികൾ വിലയിരുത്തുകയും ചെയ്തു.

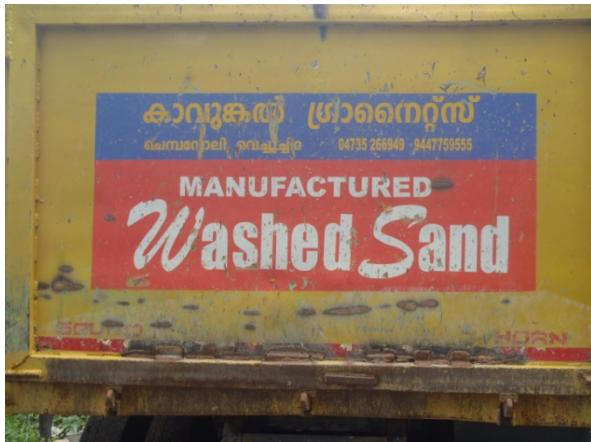
ചിത്രം 1. കാവുകൾ ശ്രാവനെന്റ് പരസ്യം

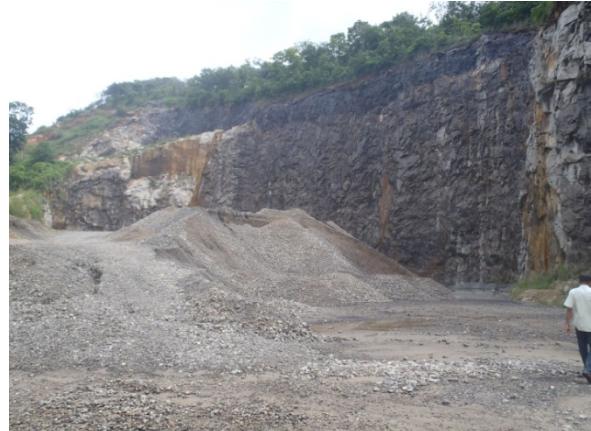
ചിത്രം 2. പാറ വന്നും നടക്കുന്ന സ്ഥലം

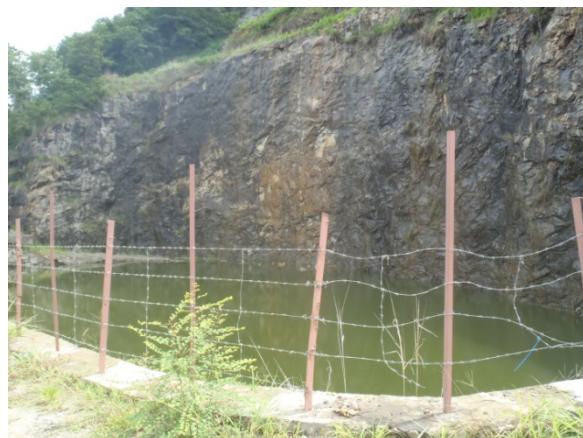
ചിത്രം 3. പാറവന്നന്തരത തുടർന്നുണ്ടായ കൂളിം
സംരക്ഷണവേലി കെട്ടിത്തിരിച്ചിരിക്കുന്നു.

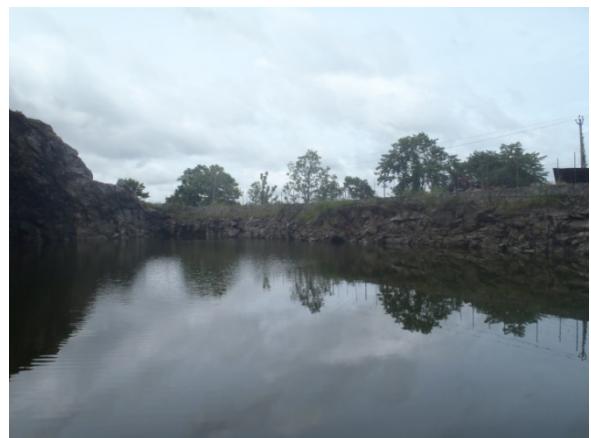
ചിത്രം 4. കുളത്തിന്റെ ഉൾഭാഗ ചിത്രം

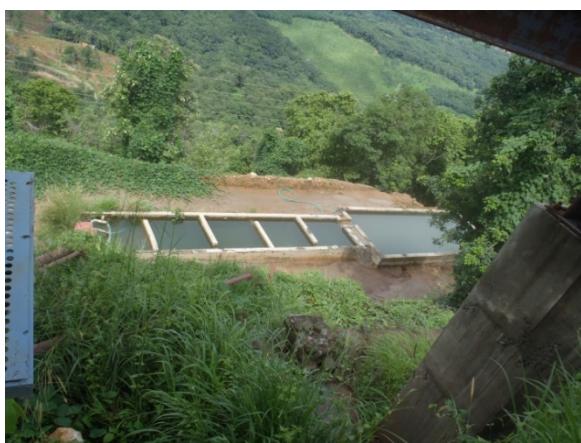
ചിത്രം 5. ക്രഷ്ണ യുണിറ്റിന് താഴെയുള്ള വാട്ടർ ടാങ്കുകൾ

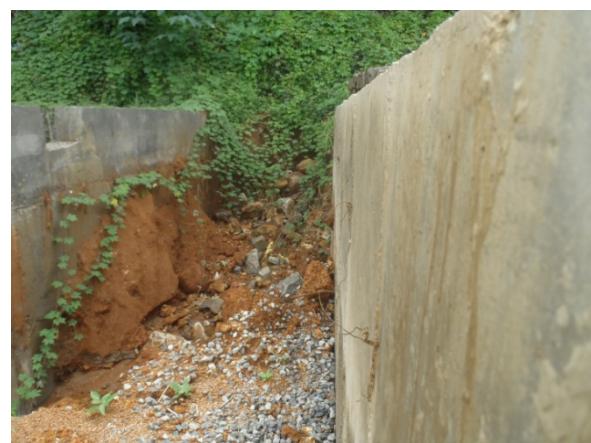
ക്രഷർ യൂണിറ്റിന് താഴയുള്ള മുന്ന് വാർക്ക ടാങ്കുകളിൽ രണ്ടുണ്ണം പഴയതും മുന്നാമത്തെത്ത് താരതമേന്ന പുതിയതുമാണ്. 7-05-2013 തോഡായ ശക്തമായ മലവെള്ളപ്പാച്ചിലും മണ്ണിടിച്ചിലും ഉണ്ടായിട്ടുള്ളത് മുന്നാമത്തെയും രണ്ടാമത്തെയും ടാങ്കിന്റെയും ഇടയിൽ നിന്നുമാണ് (Photo). പാറ പൊട്ടിക്കുന്ന സഹാത്ത് നിന്നും താരതമേന്ന താഴ്ന്ന സഹാത്ത് നിൽക്കുന്ന ടാങ്കുകൾ ചരിഞ്ഞ പ്രതലത്തിലാണ് സ്ഥിതി ചെയ്യുന്നത്. ഈ പ്രദേശം സമതലമായി മാറ്റുന്നതിന് പാരയും പച്ച മണ്ണും നിക്ഷേപിക്കുകയും ചെയ്തിട്ടുണ്ട്. എന്നാൽ ഈ ടാങ്കുകളുടെ അടിവശം സ്വല്പപ്പെടുത്തുന്നതിന് വാർക്കഭിത്തിയോ കരിക്കൽക്കെട്ടോ ചെയ്തിട്ടില്ല. മേൽ പറഞ്ഞ അവസ്ഥയിൽ ശക്തമായ മഴയെതുടർന്നുണ്ടായ മലവെള്ളപ്പാച്ചിൽ താഴ്ന്നതും ചരിഞ്ഞതുമായ ഈ ഭാഗത്തിലുടെ ശക്തമായി ഒഴുകുകയും ഉറപ്പിക്കാതെയും തടയില്ലാതെയും നിക്ഷേപിച്ചിരുന്ന പച്ചമണ്ണും പാരയും ഈ ഒഴുക്കിൽപെട്ട് താഴേക്ക് പോകുകയും ചെയ്തു. പാരയും മണ്ണും വെള്ളവും കലർന്ന ഈ ഒഴുക്കിനെന്നാണ് ജനങ്ങൾ ഉരുൾപ്പെട്ട ലായി കണക്കാക്കിയിരുന്നത്. ഈ ജില്ലാകളക്ക് നല്കിയ പ്രാഥമിക വിവരത്തെ സാധുകരിക്കുന്നതാണ്.

ചിത്രം 6. വാട്ടർ ടാങ്കുകളുടെ ഇടയിൽ നിന്നും മണ്ണാലിപ്പാരംഭിച്ച സമലം

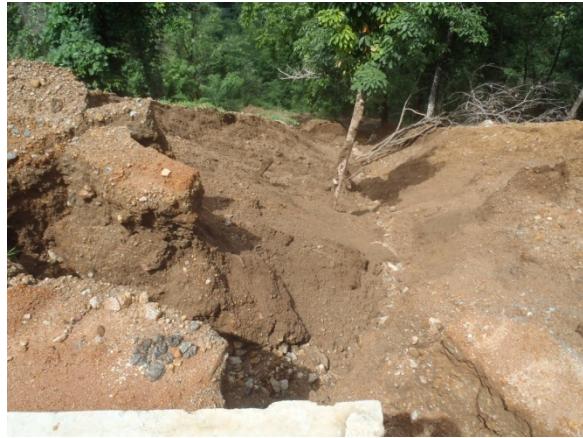
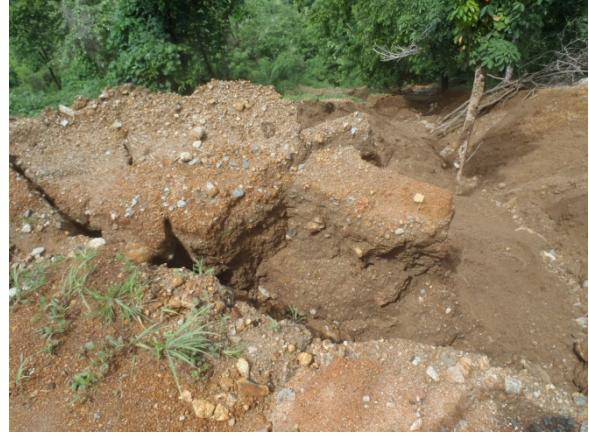
ചിത്രം 7,8 മല്ലാലിപ്പിരേൾ വിവിധ ഭൂശൈഖർ

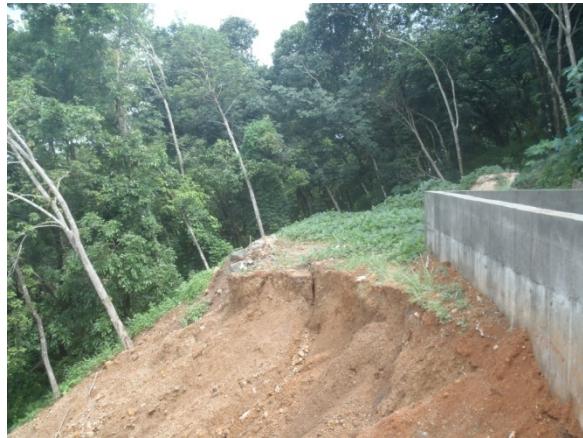
ചിത്രം 9. പുതിയായി നിക്ഷേപിച്ച മല്ലം
പ്രദേശത്തിരേൾ ചരിവും

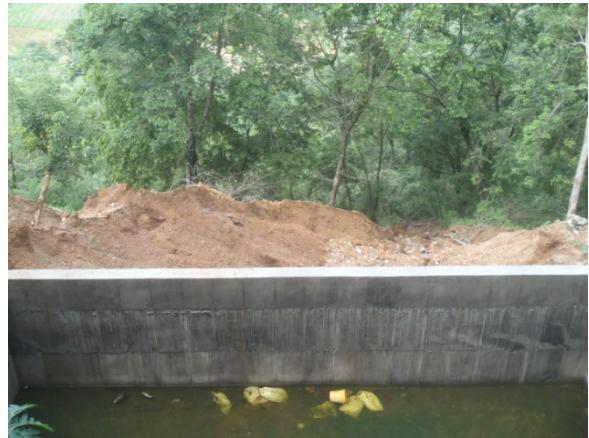
ചിത്രം 10. വാട്ടർ ടാങ്കിനു മുകളിൽ നിന്നുള്ള
താഴ്വാരത്തിരേൾ ഭൂശൈഖ്യം

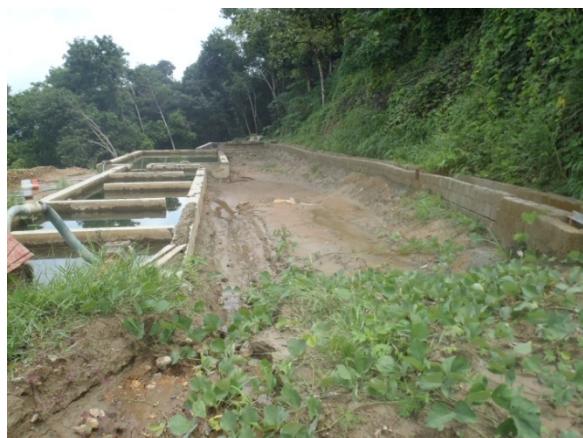
ചിത്രം 11. വാട്ടർ ടാങ്കിനു മുകളിലൂടെ അനിയന്ത്രിതമായി
ജല പ്രവാഹം നടന്ന സ്ഥലം

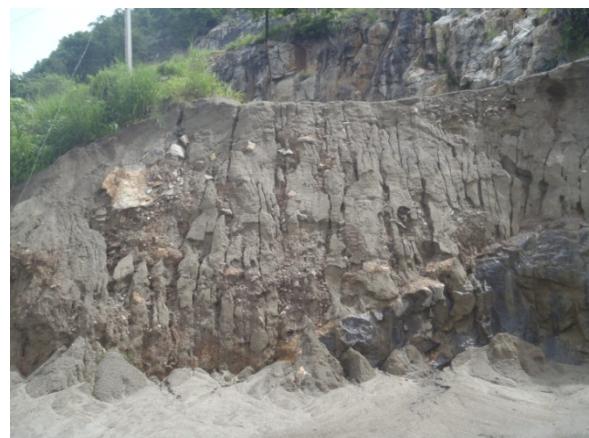
ചിത്രം 12. കനത്ത മഴയിൽ പ്രദേശത്തു നടന്ന
മല്ലാലിപ്പിരേൾ ശേഷിപ്പുകൾ.
