**കടലുണ്ടിയിലെ ഭൂമിക്കടിയിൽ നിന്നും ചൂടും പുകയും
പ്രാഥമിക അന്വേഷണ റിപ്പോർട്ട്**

**ഡോ.വിജിത്.എച്ച്
ഡോ. ശേഖർ എൽ. കുര്യക്കോസ്
പ്രദീപ്.ജി.എസ്**

**ദൂരത സാധ്യതാ അപഗ്രഥന സെൽ
റവന്യൂ ദൂരതനിവാരണ വകുപ്പ്
കേരള സർക്കാർ
തിരുവനന്തപുരം**

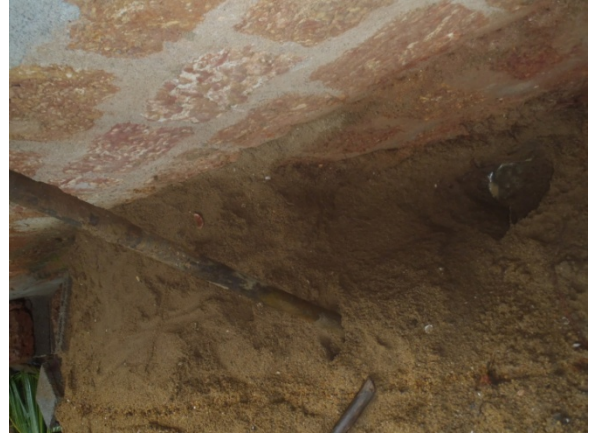
തെങ്ങിന്റെ അടിവശം (വേരുൾപ്പടെ) കത്തിയ നിലയിലും (വെന്തമണത്തോടുകൂടി) ചൂട് ഉള്ളതായും കാണപ്പെട്ടു. പ്രസ്തുത 1m^2 സ്ഥലത്തിനുള്ളിൽ വീടിനും തെങ്ങിനും ഇടയിലായി $1\frac{1}{4}$ മീറ്റർ ആഴത്തിൽ എർത്തിങ്ങ് പൈപ്പ് സ്ഥാപിച്ചിട്ടുണ്ട്.

വിശദമായ പരിശോധനയിൽ, പ്രാഥമിക നിഗമനമെന്ന നിലയിൽ അന്വേഷണസംഘത്തിന്റെ അഭിപ്രായങ്ങൾ താഴെ ചേർക്കുന്നു. വീടിന്റെ എർത്ത് പൈപ്പിൽകൂടി വൈദ്യുതി (Phase) വളരെ കൂടിയ അളവിൽ മണ്ണിലേക്ക് ഇറങ്ങുകയും, മേൽ മണ്ണിന്റെ താഴെ എത്തുകയും ചെയ്തു. ഈ ചെളിയിൽ അടിഞ്ഞുകൂടിയിരിക്കുന്ന വൃക്ഷത്തിന്റെ തടിയും കാണ്ടാമരവും (Peat), ശക്തമായ വൈദ്യുതി പ്രവാഹത്തോടെ ചൂട് പിടിക്കുകയും നീറുകയും (Steamed & digested) ചെയ്തു. കാണ്ടാമരവും തടിയും നീറിയപ്പോൾ മുകളിലുള്ള മണ്ണും അതിലുള്ള ജലവും ചൂടാകുകയും (ഏകദേശം 40^0C), ഈ 1m^2 സ്ഥലവും പരിസരവും തമ്മിലുള്ള താപനിലയിലെ വ്യത്യാസംകൊണ്ട് ജലബാഷ്പീകരണം നടക്കുകയും മുകളിലേക്ക് വരുകയും ചെയ്തു. ഈ ചൂടുമൂലം നേരെ മുകളിൽ നിൽക്കുന്ന തെങ്ങിന്റെ വേരു നീറി പുകപോലെ തോന്നുന്ന ആവി ശക്തമായി മുകളിലേക്ക് വരുകയും ചെയ്തു. മണ്ണിന്റെ ചൂടും അതിലുള്ള വെള്ളത്തിന്റെ ചൂടും ഏകദേശം 1m^2 സ്ഥലത്ത് മാത്രമേ കാണപ്പെടുന്നുള്ളൂ. പ്രസ്തുത സ്ഥലത്തുനിന്നും 0.5 അകലെ പോലും ഈ താപ വ്യത്യാസം കാണപ്പെടുന്നില്ല.

ചിത്രം 2. എർത്ത് പൈപ്പും അതിന്റെ കുഴിയും

എച്ച്.വി.ആർ.എ സെല്ലിന്റെ നിർദ്ദേശപ്രകാരം ഈ വീട്ടിലേക്കുള്ള വൈദ്യുതി കണക്ഷൻ KSEB എക്സിക്യൂട്ടീവ് എൻജിനീയറുടെ നേതൃത്വത്തിൽ പരിശോധിക്കുകയും സർവ്വീസ് ലൈനിലെ കുഴപ്പം കണ്ടുപിടിക്കുകയും ചെയ്തു. എക്സിക്യൂട്ടീവ് എൻജിനീയറുടെ വിശദമായ പരിശോധനക്കുശേഷം ഒരു പുതിയ എർത്ത് പൈപ്പ് ശാസ്ത്രീയമായ രീതിയിൽ സ്ഥാപിക്കുകയും വൈദ്യുതി കണക്ഷൻ നൽകുകയും ചെയ്തു.

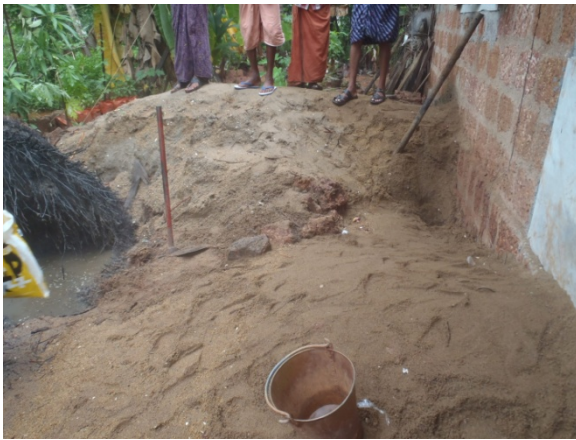
അന്വേഷണത്തിൽ, തെങ്ങിനും, വീടിനും ഇടയിലുള്ള ഏകദേശം 1m² സ്ഥലത്തു മാത്രമേ താപനിലയിലെ വ്യത്യാസം അനുഭവപ്പെടുന്നുള്ളൂ. സ്ഥലത്തെ ജിയോളജിസ്റ്റുമായികൂടി ആലോചിച്ചശേഷം തെങ്ങ് മുറിക്കുകയും തെങ്ങിന്റെ വേരും അടിവശവും പരിശോധിക്കുകയും ചെയ്തു.

ചിത്രം 3. ചൂടും പുകയും ഉയർന്ന തെങ്ങിനും വീടിനും ഇടയിലുള്ള സ്ഥലം

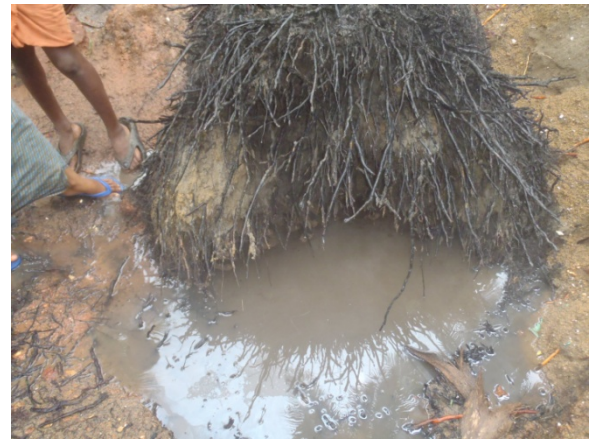
ചിത്രം 4. പുക ഉയർന്ന തെങ്ങിന്റെ അടിവശവും ചൂട് ജലവും

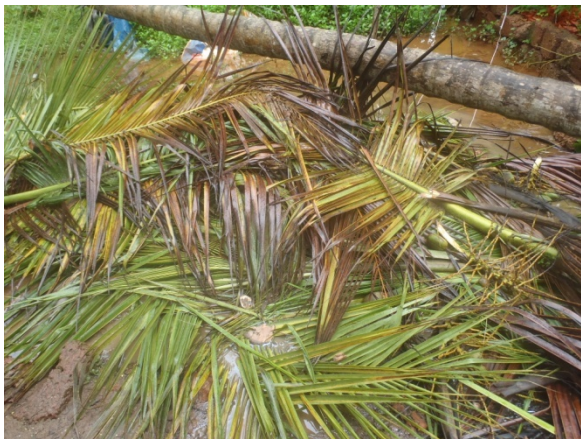
ചിത്രം 5. ചൂട് അടിച്ചു വാടിയ തെങ്ങിന്റെ ഓലകൾ

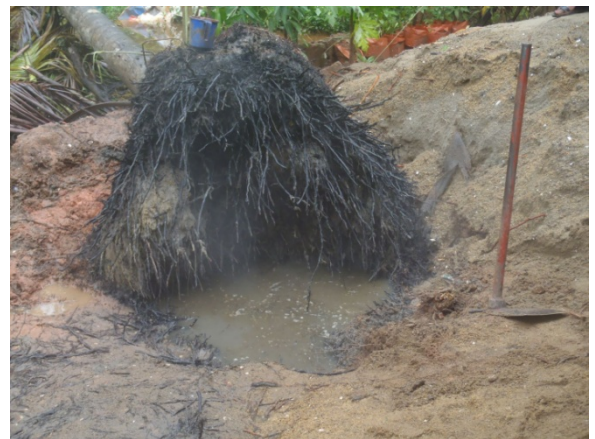
ചിത്രം 6. തെങ്ങിൻ ചുവട്ടിലെ കുഴിയിൽ നിന്നും ഉയരുന്ന നീരാവി

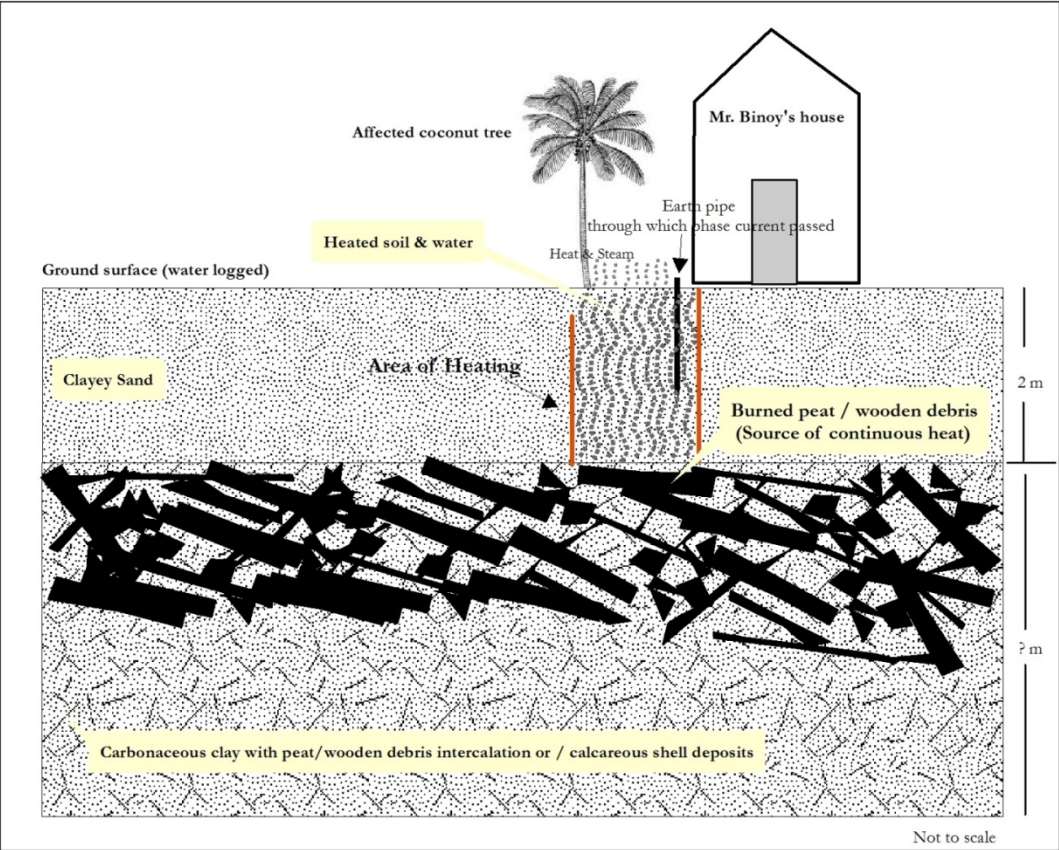
ചിത്രം 8. ഭൂമിക്കടിയിൽ നിന്നും പുക ഉയരുന്നതിന്റെയും ചൂട് അനുഭവപ്പെടുന്നതിന്റെയും സൈദ്ധാന്തിക രേഖാ ചിത്രം
