പാറമട അനോഷ്ടണ റിപ്പോർട്ട്

- സുചന: 1) 25-05-2013 തീയതിയിലെ ഡിസാസ്റ്റർ മാനേജ്മെന്റ് റവന്യൂ - കെ.വകുപ്പിന്റെ നിന്മുള്ള 26045/കെ1/2013/ ഡി.എം.ഡി നം.കത്ത്.
- 2) 25-05-2013 തീയതിയിലെ ലാറ്റ് റവന്യൂ കമ്മീഷണറേ റിൽ നിന്മുള്ള എൽ.ആർ (എച്ച് 2)/18732/2013 നം. കത്ത്.

മേൽ സുചന പ്രകാരം പത്തനംതിട്ട ജില്ലയിലെ അത്തിക്കയോ വില്ലേജിലെ ചെമ്പൻമുടി എന്ന സ്ഥലത്ത് ശക്തമായ മഴയിൽ ഉണ്ടായ മലവെള്ളപ്പാച്ചിലുമായി ബന്ധപ്പെട്ട് ഉണ്ടായ മണ്ണിടിച്ചിലിന്റെ അടിസ്ഥാന തതിൽ ഡോ:കേശവ് മോഹൻ, ഡയറക്ടർ, എൽ.എൽ.ഡി.എം; ഡോ.ഗൈവർ എൽ. കുരുംകോൻ ഹൈ, എച്ച്.വി.ആർ.എ സെൽ, ഡോ. വിജിത്.എച്ച് ശാസ്ത്രജ്ഞൻ, എച്ച്.വി.ആർ.എ സെൽ എന്നീ വിദഗ്ദ്ധ സംഘം 01-06-2013-ൽ സംഭവ സ്ഥലം സന്ദർശിക്കുകയും സ്ഥിതിഗതികൾ വിലയിരുത്തുകയും ചെയ്തു.

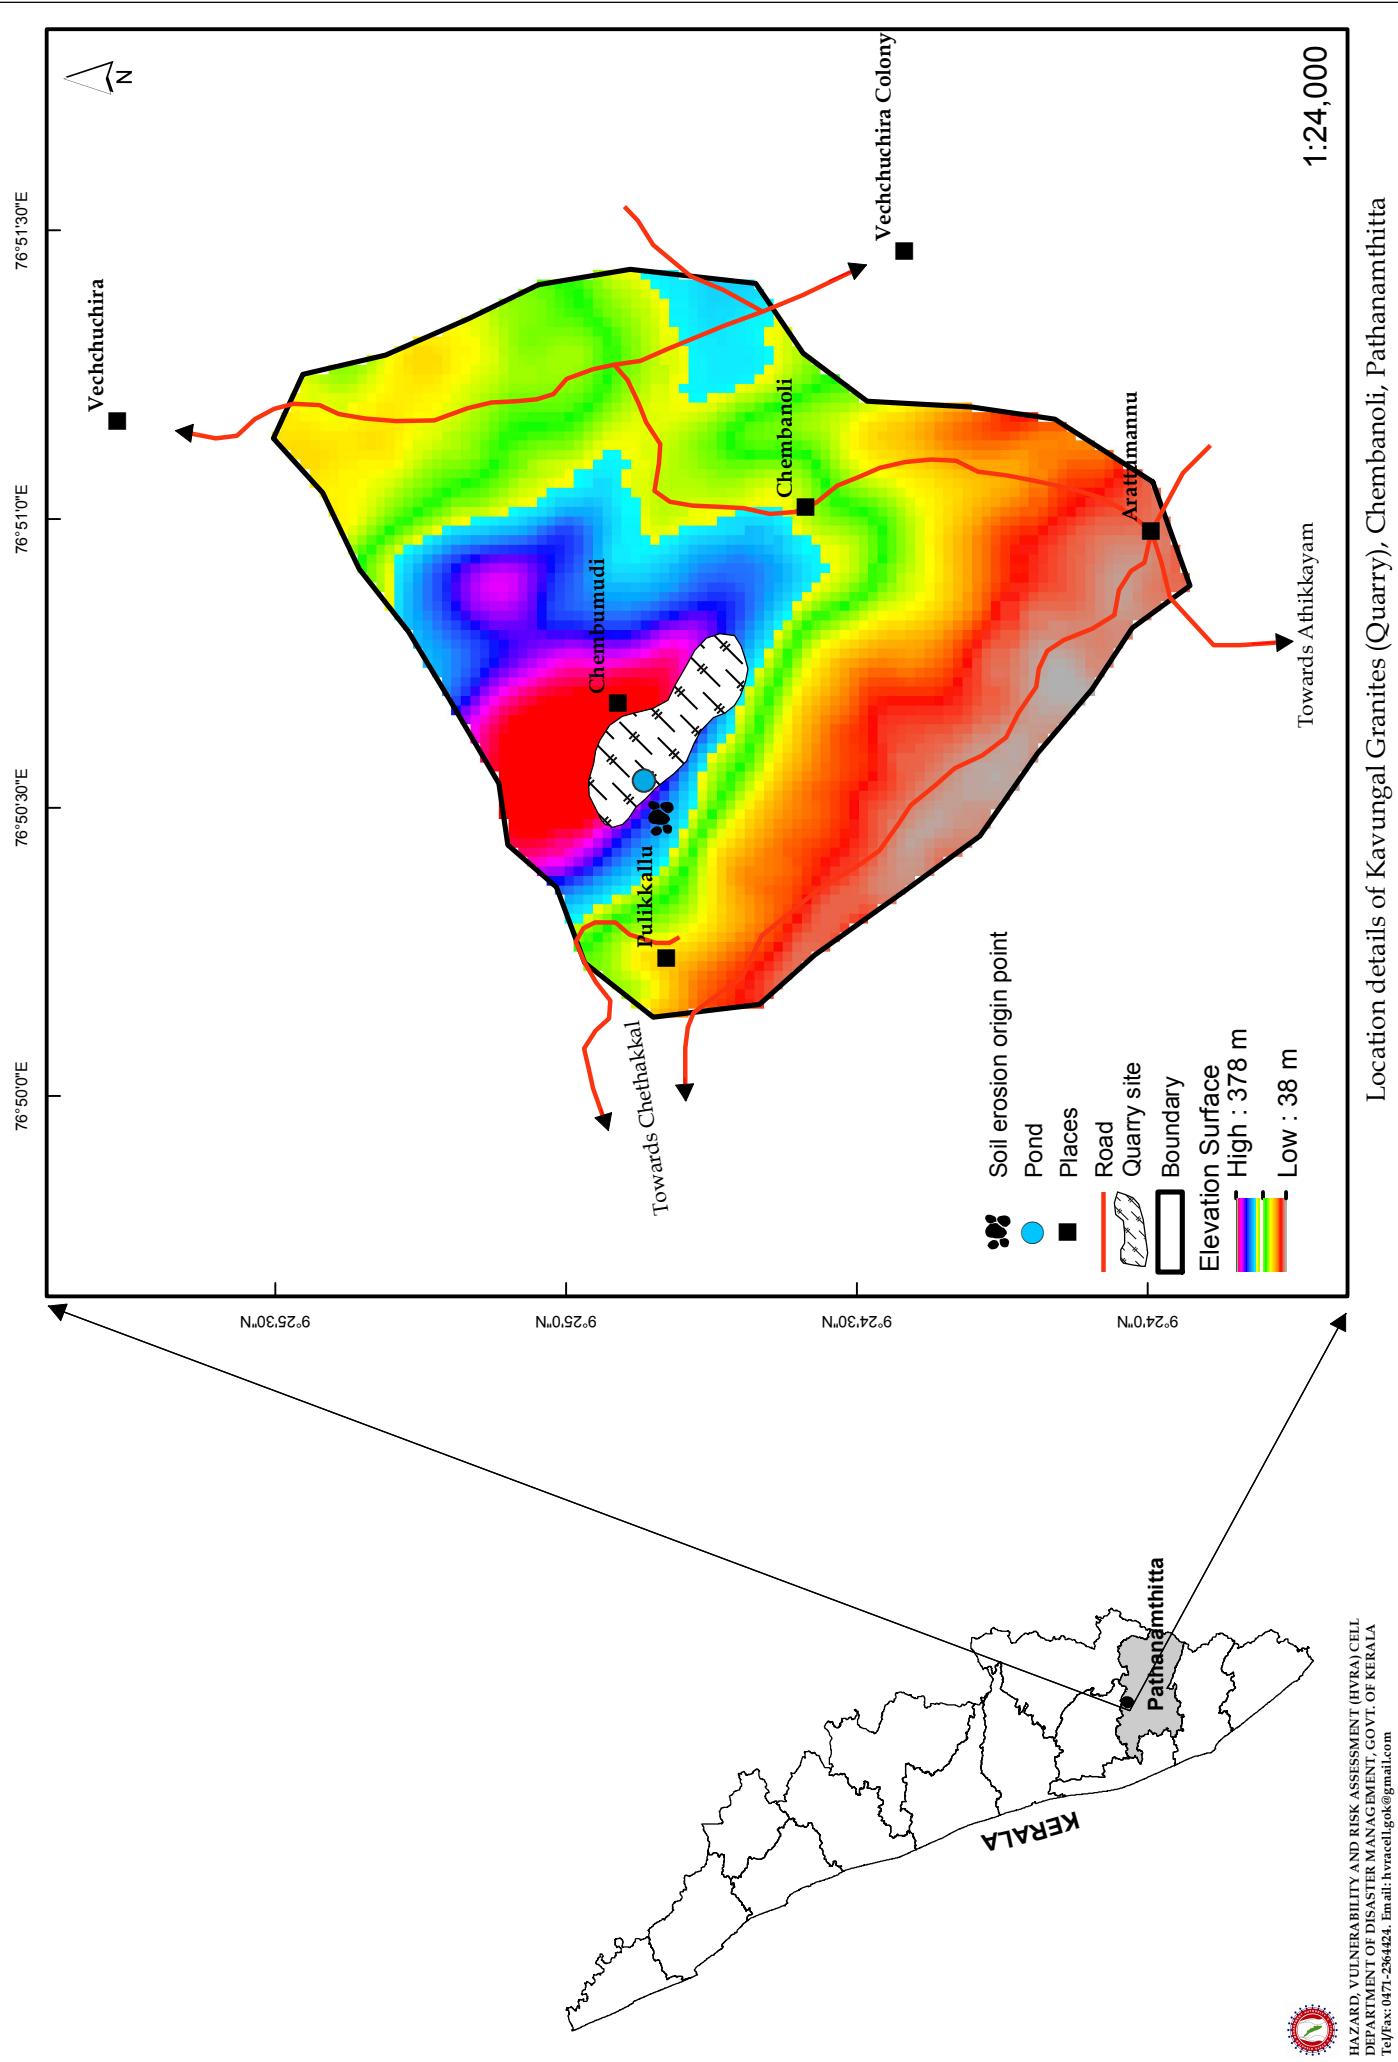
ചിത്രം 1. കാവുകൾ ശ്രാവനെന്റ് പരസ്യം

പാറപൊട്ടം നടക്കുന്ന ഈ മലയിൽനിന്നും ധാരാളം ചെറിയ നീരോഴുക്കുകൾ പടിഞ്ഞാറോട് ഒഴുകുന്നുണ്ട്. മഴ സമയത്ത് ധാരാളം വെള്ളം പാറപൊട്ടിച്ച കുഴികളിൽ ശേഖരിക്കപ്പെടുകയും ചെയ്യുന്നു. പാറപൊട്ടം നടക്കുന്ന സ്ഥലത്തിന്റെ വിവിധ ചിത്രങ്ങൾ അനുബന്ധ മായി ചേർക്കുന്നു. പാറ പൊട്ടിച്ചു സമതലമാക്കി മാറ്റിയ സ്ഥലത്തുനിന്നും

എക്രോം 50 മീറ്റർ ഉയരത്തിൽ തിരശ്ചീനമായി പാറ പൊട്ടിച്ച പ്രതലവും ചില സഹായങ്ങളിൽ കൂഴിയും കാണാം. മലയുടെ മുകളിൽ നിന്നും വരുന്ന വെള്ളം ക്രഷർ യൂണിറ്റിന്റെ ആവശ്യങ്ങൾക്കായി ശേഖരിക്കുന്നത് ഈ കൂഴികളിലാണ്. ഈ കൂഴികൾ കുടാതെ ചെറിയ തോടുകൾ (ധാരാളം വെള്ളം വരുന്നവ) ജലനന്തരത്തിനും താഴ് വാരത്തിലേക്ക് ഒഴുക്കുന്നുണ്ട്. മഴക്കാലത്ത് ഈ തോടുകളിൽ ധാരാളം ജലപ്രവാഹം ഉണ്ടാകുവാൻ സാധ്യത കുടുതലാണ്. ക്രഷർ യൂണിറ്റിന്റെ അടുത്തു സ്ഥിതി ചെയ്യുന്ന വലിയ കുളത്തിൽ നിന്നും വെള്ളം പബ്യു ചെയ്ത് ക്രഷർ യൂണിറ്റിന് താഴയുള്ള മുന്ന് വാർക്ക ടാങ്കുകളിൽ ശേഖരിക്കുന്നുണ്ട്. ജലനിർപ്പ് ഉയരുന്നോൾ ഈ കുളത്തിലെ വെള്ളം ഒഴുക്കികളയുവാനുള്ള സംവിധാനം ക്രമീകരിച്ചിട്ടുണ്ട് എന്നാണ് പാരമാ ഉടമകളുടെ വാദം. എന്നാൽ വിശദമായ പരിശോധനയിൽ മേൽ പറഞ്ഞ കുളത്തിൽ ഉള്ള വെള്ളം നിയന്ത്രിതമായി ഒഴുക്കികളയുവാൻ ഉള്ള സംവിധാനമൊന്നും കണ്ടെത്താൻ സാധിച്ചിട്ടില്ല.

1. ചെറിയ കല്ലുകൾ കൂട്ടി ഇടിരിക്കുന്നത് ഒഴിവാക്കുക.
2. പാറമടയിലെ കുളങ്ങളിലെ വെള്ളത്തിന്റെ അളവ് നിയന്ത്രണ വിധേയമായി കുറയ്ക്കുന്നതിനുള്ള നടപടികൾ സ്വീകരിക്കുക.
3. ചെറിയ തോട്ടുകൾ ശരിയായി പരിപാലിക്കുകയും അതിലുണ്ടാക്കുന്ന വെള്ളത്തിന്റെ ഒഴുക്ക് സുഗമമാക്കുകയും ചെയ്യുക.
4. പാറമടയുടെ പടിഞ്ഞാറുവശത്തുള്ള ചരുവിൽ നീക്കം ചെയ്ത പച്ചമല്ലിയും ചെറിയ പാറകളും നിക്ഷേപിക്കാതിരിക്കുക.
5. ക്രഷിനിന്നും താഴെയുള്ള വാട്ടർ ടാങ്കുകളുടെ അടിവശവും ചരിവുള്ള വശവും ശക്തമായ കോൺക്രീറ്റ് ബാക്കിൽ നൽകി പബ്ലിക്കുടുത്തുക.
6. വാട്ടർ ടാങ്കുകളുടെ ഇടയിലുണ്ടാക്കുന്ന ജലപ്രവാഹം കുറയ്ക്കുകയും കെട്ടി നിൽക്കാതിരിക്കാൻ നടപടി സ്വീകരിക്കുകയും ചെയ്യുക.
